RESOLUCIÓN NÚMERO 2707 DE 3 DE JULIO DE 2024

"Por la cual se declara una emergencia vial en la infraestructura de transporte a cargo de INVÍAS, se decreta el cierre definitivo de la vía Transversal del Cusiana en el sector comprendido entre el PR77+000 (Curisí) y el PR90+000 (Pajarito) entre los departamentos de Boyacá y Casanare y se dictan otras disposiciones"

EL DIRECTOR DEL INSTITUTO NACIONAL DE VÍAS – INVIAS

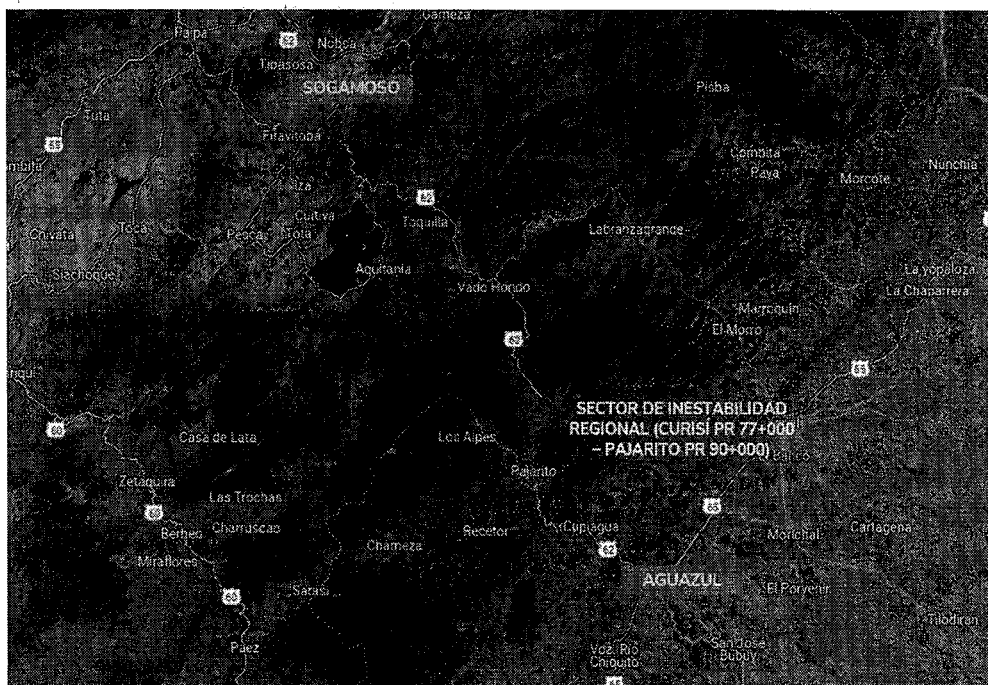
Corredor Sogamoso – Aguazul. Ruta Nacional 6211

Que, en la siguiente imagen se ilustra el corredor Sogamoso – Aguazul, ruta nacional 6211, en donde se presenta sector de inestabilidad regional entre PR 77+000 – PR 90+000.

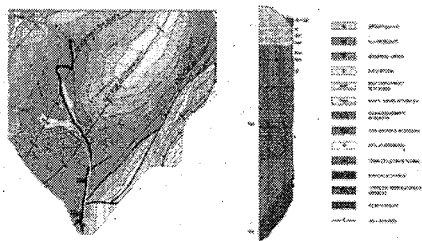
Figura 30. Geología general del corredor Hito II A) Mapa geológico regional (SGC 1999) B) Esquema estratigráfico general del área del corredor (DEARMAN 1974-1991)

Fuente: VOLUMEN III – ESTUDIO GEOLÓGICO DEL ALINEAMIENTO - Esquema estratigráfico general del área del corredor vial – se evidencian espesores altos de rocas completamente metiorizadas y presencia falla de Pajarito con un espesor alto de lutitas del maacanal – su influencia en la localización de los sitios críticos activos.

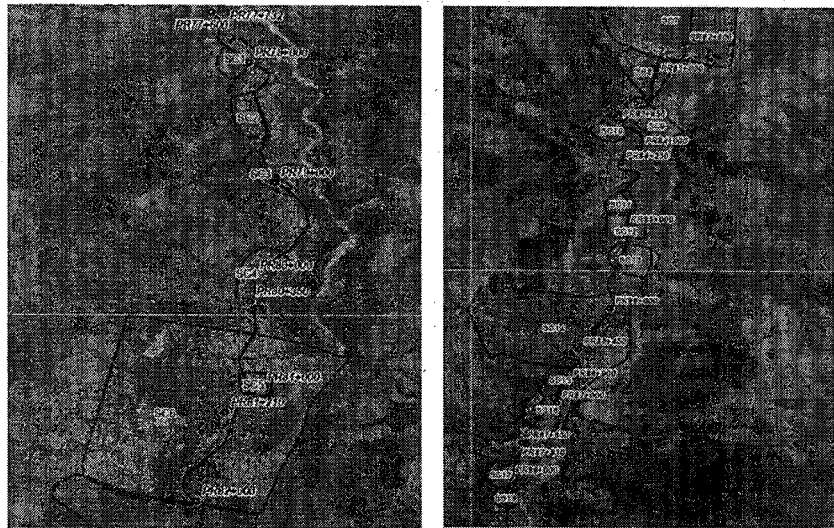
Figura 65. Mapa de zonificación de amenaza para el tramo evaluado (Anexo 8 - Volumen IV Tomo A)
 Fuente: VOLUMEN XIV - INFORME FINAL EJECUTIVO - se observa el área con amenaza alta que supera el 50% del sector.

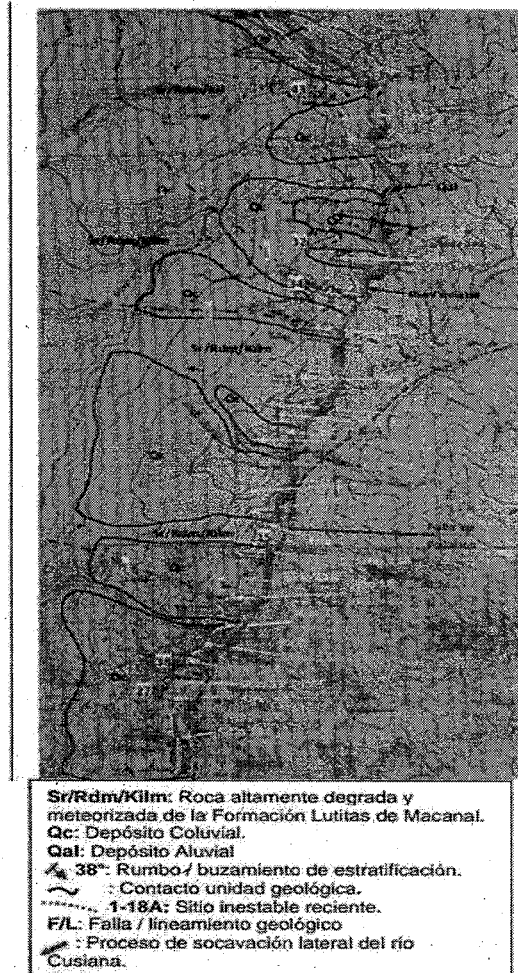
Figura 3. Esquema geológico general.
Fuente: Autores

Fuente: VOLUMEN III – ESTUDIO GEOLÓGICO DEL ALINEAMIENTO - Esquema geológico general – predominan rocas altamente degradadas

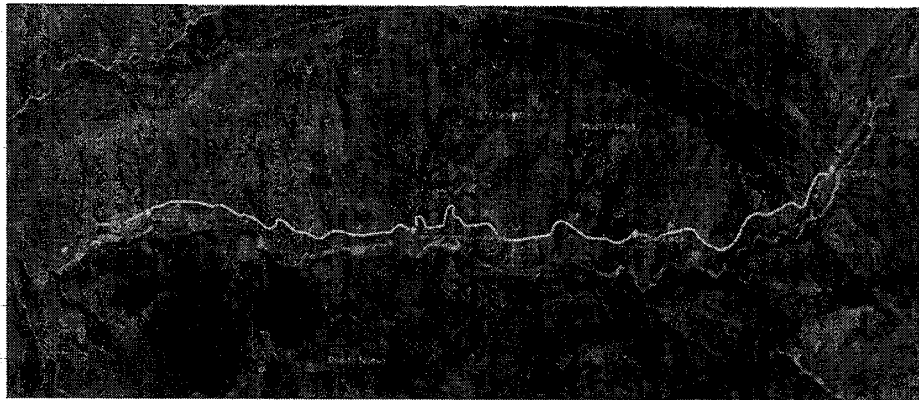
Localización sector crítico de inestabilidad regional PR77+000 (Curisí) y el PR90+000 (Casco Urbano de Pajarito – Boyacá)

De la anterior imagen, se indica que la línea roja ilustra el desplazamiento regional masivo, detonado por la acción erosiva del río Cusiana en la pata del talud, sumado a las características geomorfológicas de los materiales del sector (lutitas del Macanal). La línea amarilla corresponde a la vía actual entre el sector descrito PR 77+000 (Curisí) y el PR 90+000 (Casco Urbano de Pajarito – Boyacá).

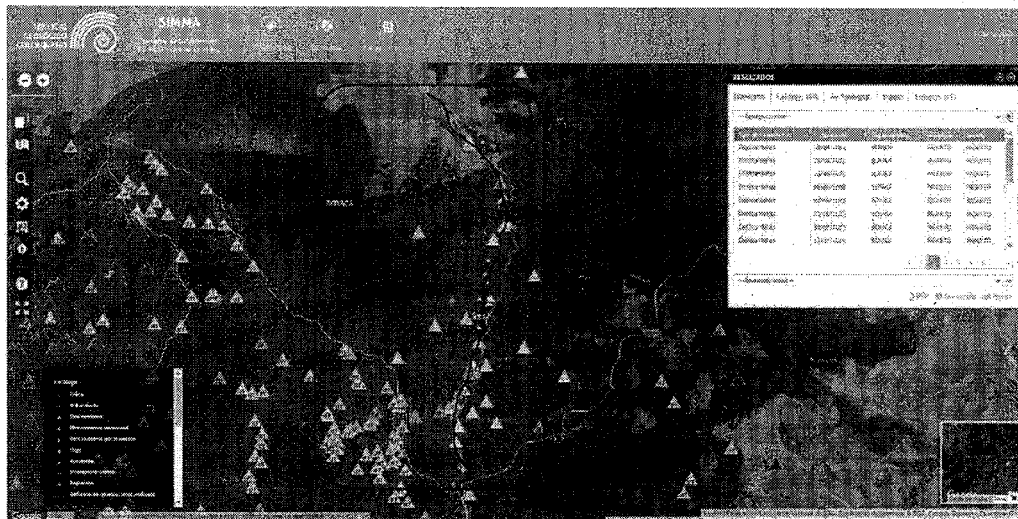
Figura 8 Catálogo de movimientos en masa para el municipio de Pajarito
Fuente: Sistema de Información de Movimientos en Masa SIMMA-SGC, consultado el 27/10/2023.

"(...) Por otro lado, **se observa que más del 70% del área de estudio preliminar se encuentra en categoría de amenaza Muy alta, un 20% en categoría de amenaza Alta y el restante 10% en categoría de amenaza Media por remoción en masa** según los resultados del mapa de Zonificación de amenaza relativa por movimientos en masa del SGC (2016) en convenio con el IDEAM. Lo que puede limitar las proyecciones de posibles opciones de trazado partiendo de la localización de los actuales movimientos en masa y considerando variables como la pendiente y el desarrollo de procesos recientes (denudacionales) que modifiquen las características del relieve y su estabilidad.

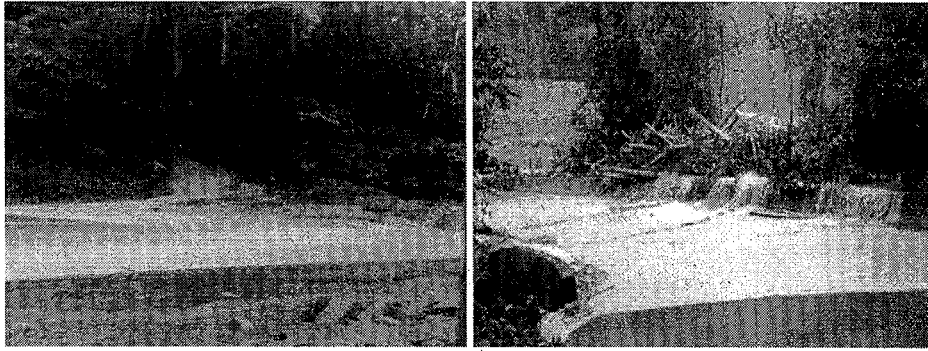
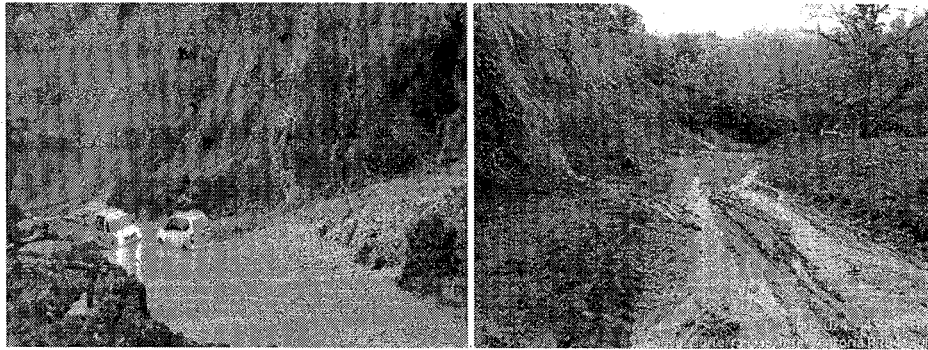
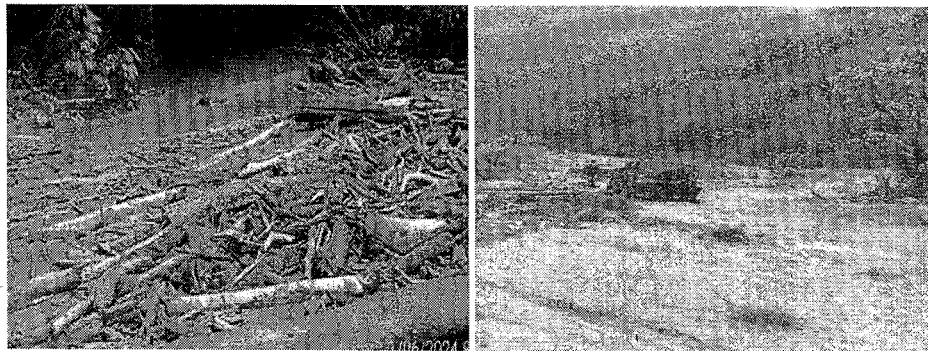
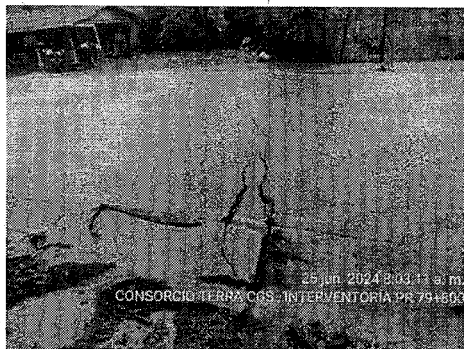
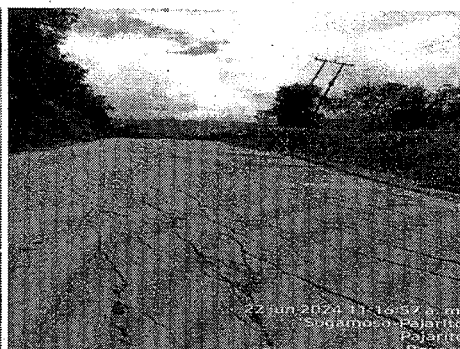
Que, dadas las condiciones de cambio climático que han generado regímenes de lluvias atípicos e intensos en los meses de mayo y junio del 2024, se ha incrementado la condición crítica de inestabilidad regional, lo anterior, por causa de los altos niveles de saturación de los materiales en las laderas, lo cual ha generado aumento en los desplazamientos y empujes incontrolables, que impactan toda la infraestructura vial de este sector.

Registro fotográfico eventos atípicos de deslizamientos generados desde el mes de mayo 2024.

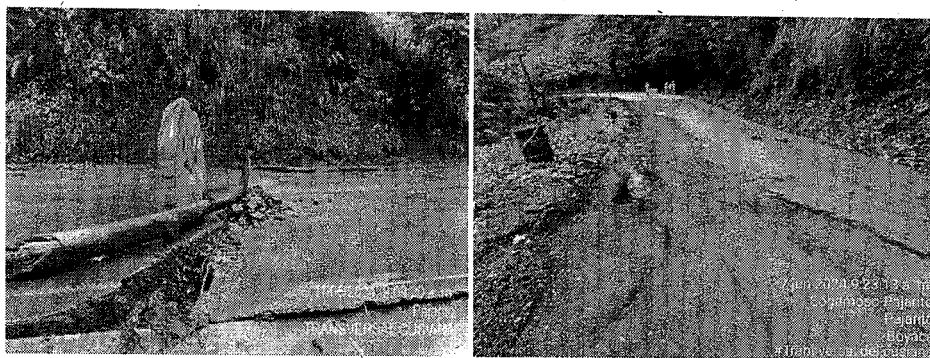
Registro fotográfico incremento de afectaciones en sitios críticos.

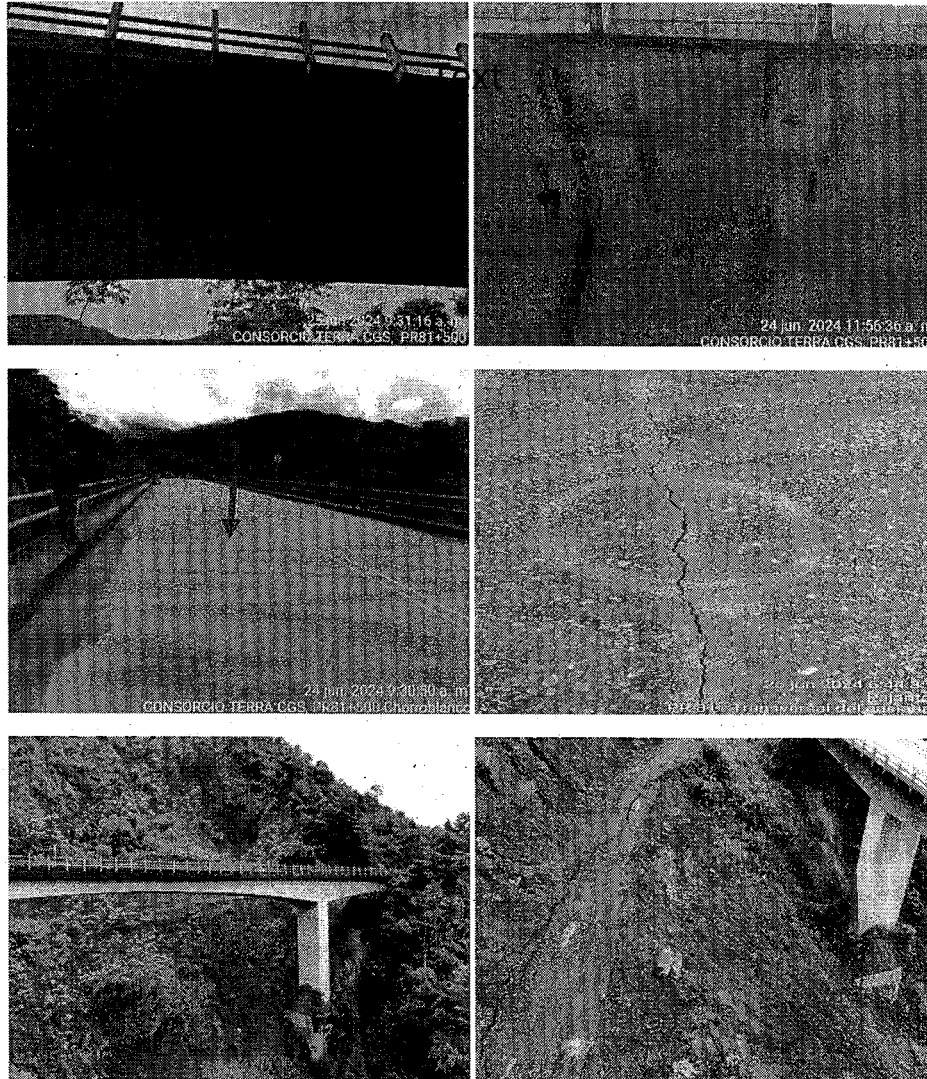
Que, en informe técnico del 28 de junio de 2024, el Consorcio Terra CGS advierte que con el monitoreo que se realiza a las fisuras detectadas en el tablero y vigas del puente "Chorro Blanco", ubicado en el PR 81+550, se diagnostican patologías más preocupantes relacionadas con la aceleración en el incremento del tamaño de grietas en las vigas, y la aparición de otras fisuras transversales sobre la calzada, que se reflejan en la carpeta asfáltica. De igual forma, reitera que el puente Chorro Blanco se debe sacar del servicio de

Registro fotográfico estado actual puente Chorro Blanco

manera inmediata, restringiéndose el paso hasta para peatones y personal de obra, ya que no se garantiza la estabilidad del puente, y puede ocurrir un siniestro.
